**Ukk Települési Örökségvédelmi  
Hatástanulmánya**

**Munkaközi  
2019**

## **Ukk Települési Örökségvédelmi Hatástanulmánya (munkaközi állapot)**

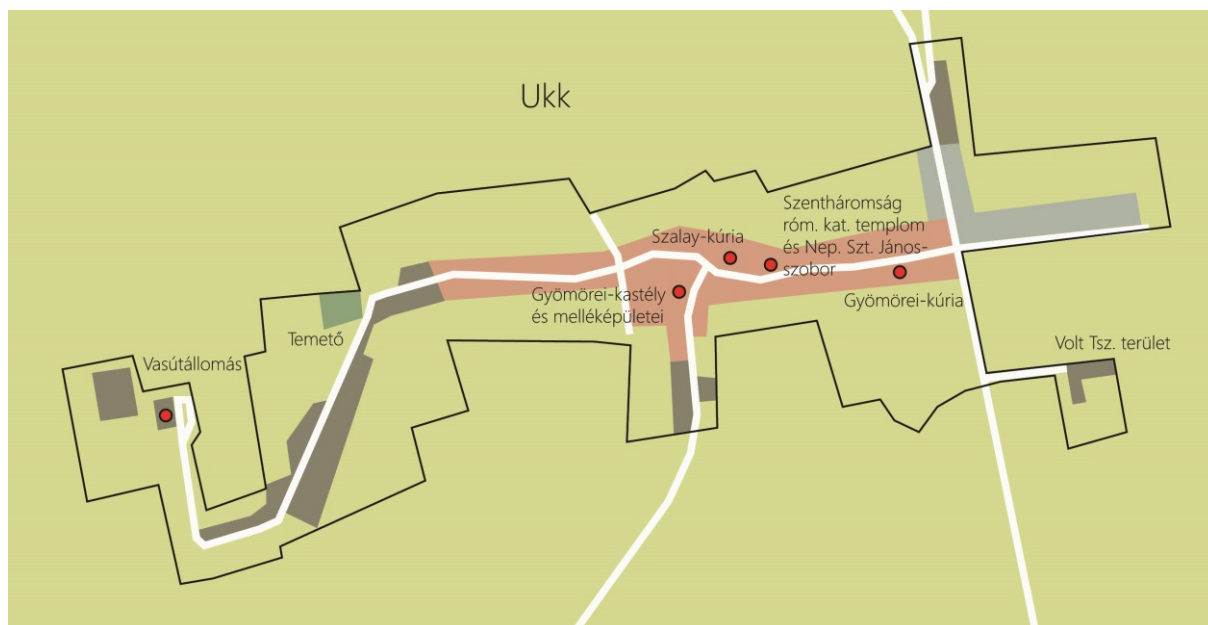
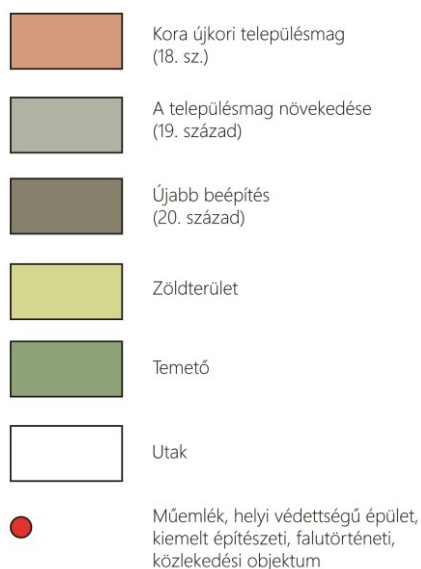
Ukk vázlatos térképe, a település történeti korszakainak és műemlékeinek jelölésével  
(Településképi arculati kézikönyv, 2017)

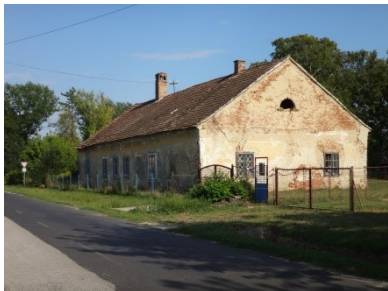
1

| Sorszám | Megnevezés | Cím/EOV koordináták | Törzsszám/<br>Azonosító | Hrsz. | Műemléki védelem bírság kategóriája, a védelem ideje, módja |
|---|---|---|---|---|---|
| | Az utca szélén, az utca vonalával párhuzamosan álló, téglány alaprajzú, kelet-nyugati tengelyű, cseréppel fedett, oromfalas épület. Höbörcsös vakolatú homlokzatai tükrös tagolásúak, a széleken és a nyílások körül besimított, meszelt sávokkal. A tükrök sarka visszametszve lekerekített, hosszhomlokzatait íves párkány zárja. Utcai homlokzata kilenc-tengelyes, öt ablakkal. A rövid homlokzatokat két ablak és félkör alakú oromzati szellőző töri át. Helyiségelrendezése kétmenetes, melybe kályhafűlkés nagyterem ékelődik. Ezt utóbb felosztották. A helyiségeket borított gerendafödém fedi. Az ablakok többségét átlós, köztes vasrács védi. Elhanyagolt, rossz állapotú, vakolatát vesztett és beázó épület.<br>A kúria ex-lege műemléki környezete, törzsszám/azonosító: 5348/25874, Hrsz.: 241/2, 246, 268, 272/1, 272/2, 48 | | | | |

A Kossuth Lajos utca keleti, főút felé eső szakaszán, a falu egykori keleti szélén, ma üresen áll a harmadik nemesi lakóhely, a Gyömörey-kúria. Az utcavonalon, azzal párhuzamosan álló, téglalap alaprajzú, kelet-nyugati hossz tengelyű, cseréppel fedett, oromfalas épület utcai homlokzata kilenc tengelyes, öt ablakkal. A rövid homlokzatokat két ablak, és félkör alakú

oromzati szellőző töri át. Az alaprajza kéttraktusos, utóbb felosztott kályhafülkés nagyteremmel. Valószínűleg szintén a 18. század végén épült.

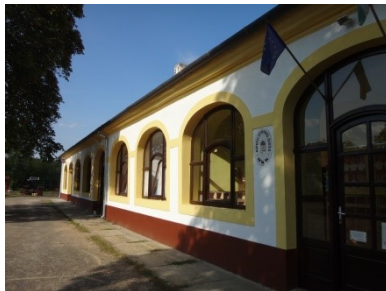
2

| Sorszám | Megnevezés | Cím/EOV koordináták | Törzsszám/<br>Azonosító | Hrsz. | Műemléki védelem bírság kategóriája, a védelem ideje, módja |
|---|---|---|---|---|---|
| | Szabálytalan alakú telken, az utcától távolabb, annak vonalára merőlegesen álló, téglány alaprajzú, észak-déli tengelyű, kontyolt, cserepezett manzárdtetővel fedett, részben alapincézett épület. A nyugati és déli homlokzatai tükrös tagolásúak, a széleken és a nyílások körül besimított vakolatszalaggal. Nyugati, udvari hosszhomlokzatán beüvegezett, kilencárkádós, kosárárvas, mellvédes tornác fut, melynek második, ötödik és kilencedik árkádja bejáratként megnyitott. A déli homlokzatát három ablak és két, ovális, oromzati szellőző töri át. Az ablakok | | | | |

| | <p>szalagkerete a sarkaiknál kiszélesedik. Helyiségelrendezése nagyobbbrészt hárommenetes. Az oldalfolyosót és az egyik helyiséget dongaboltozattal, a többi szobát teknőboltozattal fedték, ezeket stukkókkal és vállpárkányokkal díszítették. Az épület középrészében, de nem a tengelyben kapott helyet a nagyterem. Az ablakokat köztes vasráccsal látták el. A pince fiókos dongaboltozattal fedett. Állapota jó, felújított, karbantartott.</p> <p>A kúria ex-lege műemléki környezete, törzsszám/azonosító: 5349/25875, Hrsz.: 48, 70, 72</p> | | | | |

A település központjában, az út mentén kisebb kiemelkedésen áll a Szalay-kúria, mely a Községi tanácsnak, majd ma az Óvodának ad otthont. A szabálytalan alakú telken, az utcától távolabb, annak vonalára merőlegesen álló, téglány alaprajzú, észak-déli tengelyű, kontyolt, cserepezett manzárdtetővel fedett, részben alapincézett épület, a nyugati, udvari hosszhomlokzatán beüvegezett, kilencárkádós, kosáríves, mellvédes tornáccal, déli homlokzatán három ablakkal és két, ovális, oromzati szellőzővel. Bent az oldalfolyosót, és az egyik helyiséget dongaboltozattal, a többi szobát teknőboltozattal fedték, ezeket stukkókkal és vállpárkányokkal díszítették. Az épület középrészében, de nem a tengelyben kapott helyet a nagyterem. A pince fiókos dongaboltozattal fedett. Az erősen átalakított külső ellenére ma is jól láthatóan barokk arányú ház a 18. század utolsó harmadában épülhetett.
